**PIANO DI RECUPERO RELATIVO A UN INTERVENTO DI DEMOLIZIONE E
RICOSTRUZIONE DI EDIFICIO RESIDENZIALE**

RELAZIONE TECNICA

Solarolo Rainerio - Via Guarneri n. 1
Foglio di mappa n. 5 - mappali n. 308-309-310-311-312-313-314-315-316-317-318

25 ottobre 2021

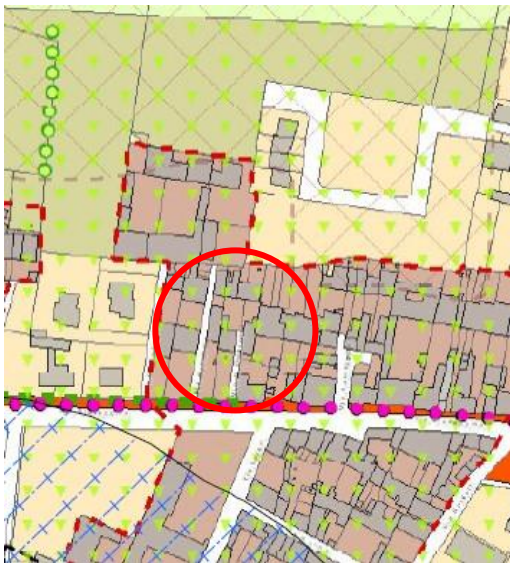
Estratto del P.G.T._Tav.PR1

Nel P.G.T. vigente "Tav. PR1: Classificazione del territorio comunale:" l'immobile ricade nel "Tessuto urbano consolidato – (T.U.C.)", all'interno del perimetro di "Delimitazione ambito di antica formazione – centro storico e zone di recupero (L. 457/1978), in "Ambito di antica formazione – centro storico (Parte IV, capitolo 5, Disp. Att. Del P.d.R.).

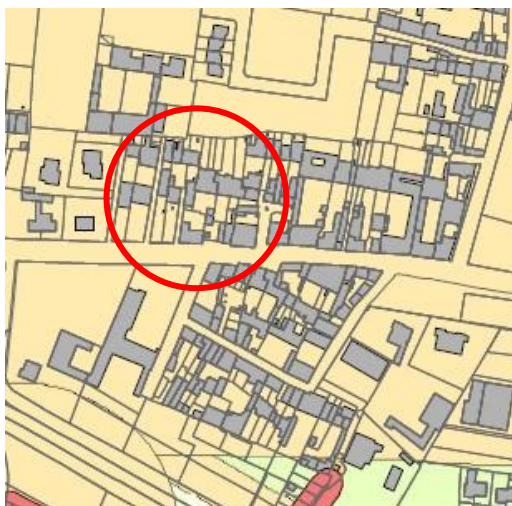
Estratto del P.G.T._Tav.PR5

L'area è indicata nella "Tav. PR5: sensibilità del paesaggio" in "classe 3 sensibilità media".

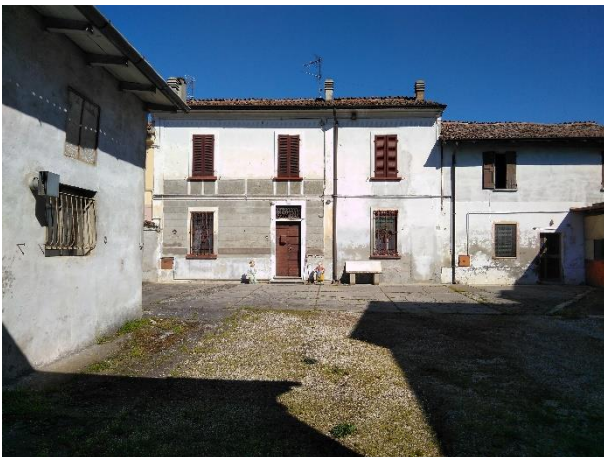
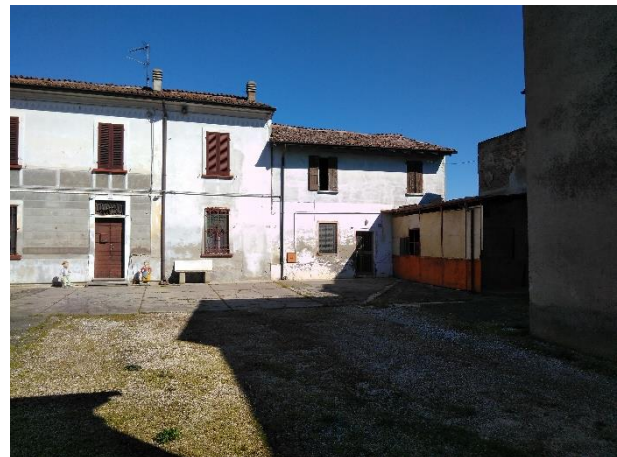
La facciata sud della porzione est è scandita da due ordini sovrapposti separati da cornice marcapiano leggermente aggettante e cornice di gronda lineare. Il primo ordine presenta una finitura superficiale a bugnato, zoccolo leggermente aggettante, porta centrale d'ingresso in legno e finestre disposte simmetricamente contornate da cornici lisce aggettanti. Il secondo ordine presenta una finitura a bugnato sotto la linea delle finestre e a intonaco per la restante parte, le finestre, allineate alle sottostanti, mostrano cornici lisce aggettanti.

La facciata sud della porzione ovest della casa presenta uno zoccolo leggermente aggettante e finitura a intonaco, non sono presenti cornici marcapiano e di gronda. La porta d'ingresso in alluminio ha l'architrave più basso rispetto a quello della finestra. Il primo piano presenta due finestre di cui una allineata a quella sottostante.

A ridosso della facciata troviamo un fabbricato basso superfetativo composto da tettoia e pollaio.

Lo stato di manutenzione e conservazione in cui si trovano i fabbricati residenziali è mediocre, sono presenti infatti diffusi distacchi degli intonaci dovuti all'umidità delle murature che hanno causato il progressivo degrado dei materiali soprattutto nei locali esposti a nord.

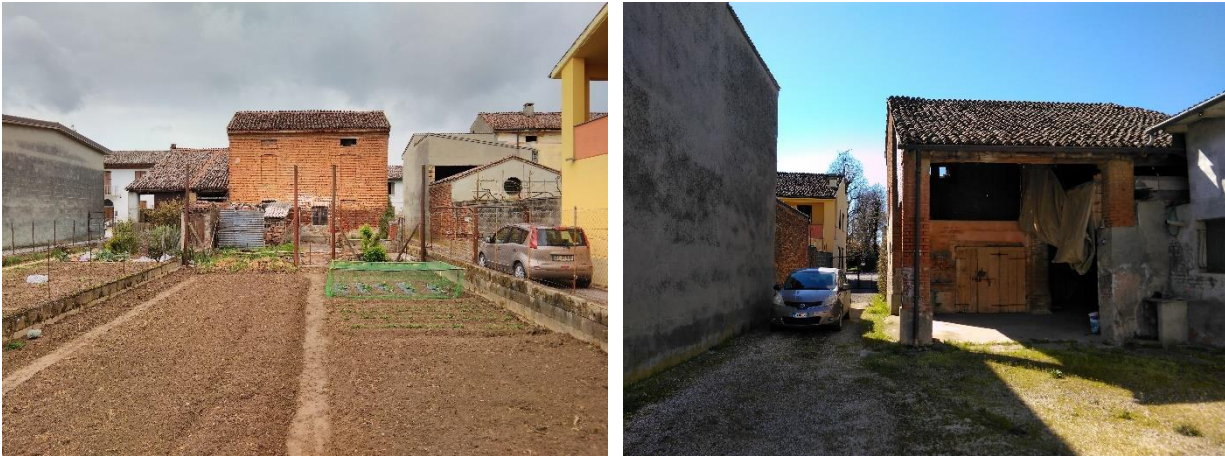
Sul lato sud del lotto è presente un barchessale in muratura a vista con copertura a due falde, capriate, travi e assito in legno con soprastante manto in coppi. Una porzione del barchessale è a disposta su due livelli: al piano terra troviamo un locale chiuso per il ricovero degli attrezzi, un deposito aperto. La restante area è costituita da un portico a tutta altezza.

Nel cortile interno a ridosso della barchessa è stato realizzato un fabbricato in muratura a due piani con tetto in travetti di cemento, tavole e manto di copertura in lastre di fibrocemento con amianto. Il fabbricato accessorio ospita al piano terra un locale di deposito e una lavanderia e al piano primo un locale legnaia accessibile solo dall'esterno.

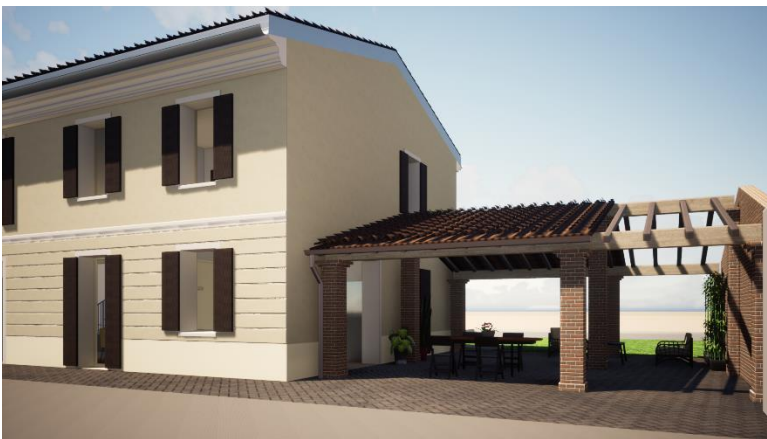
L'intervento proposto prevede la completa demolizione dei fabbricati residenziali e relative superfetazioni e la costruzione di un nuovo fabbricato residenziale a due piani sul sedime della porzione est e la realizzazione di un portico aperto e di un pergolato sul sedime della porzione ovest. La tipologia architettonica adottata rispetta i caratteri morfologici di quella attuale. Saranno infatti mantenute le caratteristiche della facciata scandita in due ordini con cornici marcapiano, finitura a bugnato del primo livello, zoccolatura aggettante e cornici lineari attorno alle finestre. La facciata sud mantiene l'impaginato regolare delle aperture rettangolari che viene proposto anche sulla facciata nord. Il tetto, a due falde, avrà una struttura in travi e travetti di legno e manto in coppi di recupero. La struttura portante dell'edificio sarà realizzata in muratura in laterizio portante dimensionato secondo la normativa vigente, solaio interpiano in laterocemento e solai di copertura in legno. L'isolamento termico sarà realizzato dall'esterno con pannelli in eps di spessore adeguato alla vigente normativa sul contenimento dei consumi energetici. I serramenti sono previsti di legno laccato con oscuranti in legno o alluminio a disegno "classico" idoneo all'installazione in centro storico. Soglie e bancali saranno in pietra naturale con finitura spazzolata/fiammata. Il portico laterale sarà realizzato con pilastri in muratura, travi e travetti in legno e copertura in coppi.
